**Orden Foral 380/2025, de 1 de julio. Aceptación del cumplimiento de las condiciones impuestas en la Orden Foral 200/2025, de 31 de marzo, que aprobó definitivamente con condiciones el expediente de la modificación puntual del plan especial de rehabilitación integrada del casco histórico de Elciego relativa a la unidad edificatoria 13 de la manzana 14**

CATALOGO DE BIENES Y ESPACIOS PROTEGIDOS DE ELCIEGO DE ELCIEGO (ÁLAVA)

FICHA INDIVIDUALIZADA			
Catálogo de Protección: BIEN DE PROTECCION LOCAL-MUNICIPAL			FICHA Nº 36
MUNICIPIO	LOCALIDAD	Protección	GRADO III
ELCIEGO	ELCIEGO		
IDENTIFICACION DEL EDIFICIO	nombre común de la edificación: Casa señorial en Calle Bebedero nº 8		
Referencia Catastral: Polígono 12 / Parcela 295	Dirección Postal: Calle Bebedero nº 8		
Propiedad: PRIVADA. PARTICULARES	Estilo y época: Edificio residencial en esquina, semiadosado, del siglo XVIII		
FOTOGRAFIAS GENERALES

REVISIÓN DEL PLAN ESPECIAL DE REHABILITACIÓN INTEGRADA EN CASCO HISTÓRICO. ELCIEGO. ALAVA

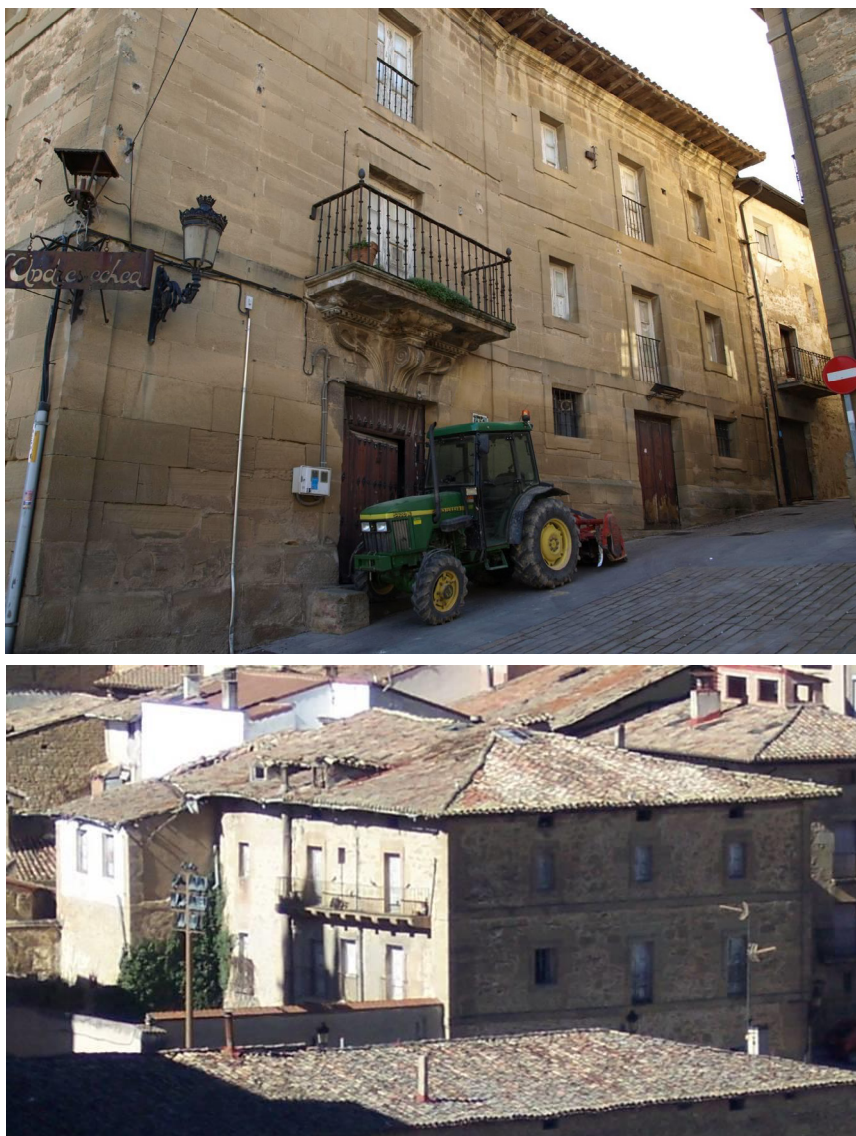
176

DESCRIPCIÓN	ESTADO DE CONSERVACIÓN	
<b>1:General</b>	INTERÉS ARQUITECTÓNICO, HISTÓRICO Y/O FUNCIONAL	
<b>1.1: Volumetría</b>		
Edificio residencial en esquina, semiadosado, de planta baja, dos plantas alzadas y bajo-cubierta, con patio lateral ocupado por construcciones en planta baja. Tiene además otros dos pequeños patios, uno colindante con la medianería y otro central enfrente de la escalera.	ARQUITECTÓNICO  HISTÓRICO FUNCIONAL	CONSERVACION <b>DEFICIENTE/MALA</b> INTERES ALTO <b>DEFICIENTE</b>
<b>1.2: Imagen Exterior</b>		
Cubierta a tres aguas con canes sencillos sobre cornisa de piedra labrada y acabada en teja cerámica curva. La fachada principal o de acceso es de mampostería de piedra con sillares y huecos dispuestos en ejes verticales recercados con oreja. Al tener un quiebro se compone como dos fachadas independientes enmarcadas por pilastras. La principal consta de un eje vertical de huecos donde se encuentra el acceso principal y balcón sobre gran ménsula de piedra barroca decorada. La puerta es de madera claveteada. El otro tramo de fachada se enmarca también con pilastras, una, la que hace el quiebro, compartida con el anterior tramo. Los huecos se distribuyen como en una fachada simétrica con tres ejes verticales donde en el central se encuentra el acceso. La cornisa es de piedra labrada continua y una imposta sencilla separa las distintas plantas. La fachada lateral es de mampostería de piedra, enmarcada por pilastras, y huecos recercados con oreja. Tiene una composición simétrica con tres ejes de huecos recercados con oreja, e imposta de separación entre plantas. A la altura de la cornisa de esta fachada se han abierto huecos pequeños de iluminación del bajo cubierta. La cornisa es una imposta más. La fachada a patio es de mampostería con balcones en planta primera y balcón corrido en planta segunda sujeto por modillones de piedra. Se mantiene la imposta entre plantas. La rejería en todas las fachadas es de barrotes verticales sencillos.	ARQUITECTÓNICO  HISTÓRICO FUNCIONAL	CONSERVACION <b>DEFICIENTE/MALA</b> INTERES ALTO <b>DEFICIENTE</b>

<b>1.3: Distribución tipológica</b>		
 	ARQUITECTÓNICO  HISTÓRICO FUNCIONAL	CONSERVACION <b>DEFICIENTE/MALA</b> INTERES ALTO BUENO

1.4: Distribución estructural		
Estructura de muros de carga y entramados de madera. Cubierta de estructura de madera.	ARQUITECTÓNICO  HISTÓRICO FUNCIONAL	CONSERVACION DEFICIENTE/MALA INTERES ALTO EN USO
